リボフラビン・テスト

Swagelok® DR シリーズ・バルブの高い清浄性を実証

計算流体力学解析 (CFD)

Swagelok TS シリーズ継手の流体ホールドアップ最小限化を実証

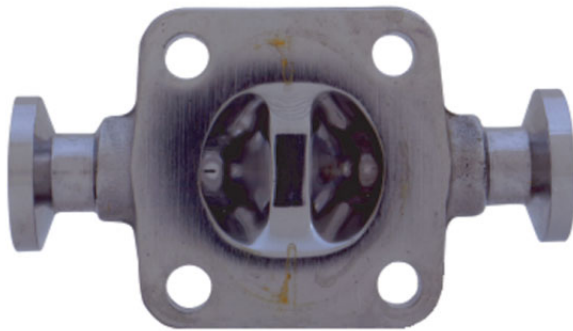
ウェア・スタイル・
バルブのボディ

ウェア・スタイル・バルブと Swagelok DR シリーズ・ラジアル・ダイヤフラム・バルブとを比較し、たまりの影響および両バルブの清浄性を調べるため、独自のテストおよびバリデーションを実施しました。バルブ内に粉末状のリボフラビンを循環させ、流路の内面にリボフラビンを付着させました。クリーニングを行った後、バルブを分解し、リボフラビン残留物の検査を行いました。

その結果、ウェア・スタイル・バルブには、ボディとダイヤフラム間のボウル状にくぼんだ部分の縁が、たまり部分となる可能性があるということが判明しました。一方、DR シリーズ・ラジアル・ダイヤフラム・バルブの場合は、ボア・ライン・シールにより、このようなたまり部分を実質的に排除していますので、システムのドレン性および清浄性が向上しています。このリボフラビンによる清浄性比較テストの詳細な結果につきましては、スウェーシロック指定販売会社までお問い合わせください。

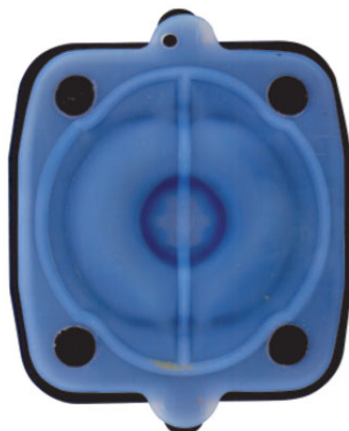
ウェア・スタイル・
バルブのダイヤフラム
